COMUNE DI GUALTIERI (RE)

Mappatura di coperture in MCA

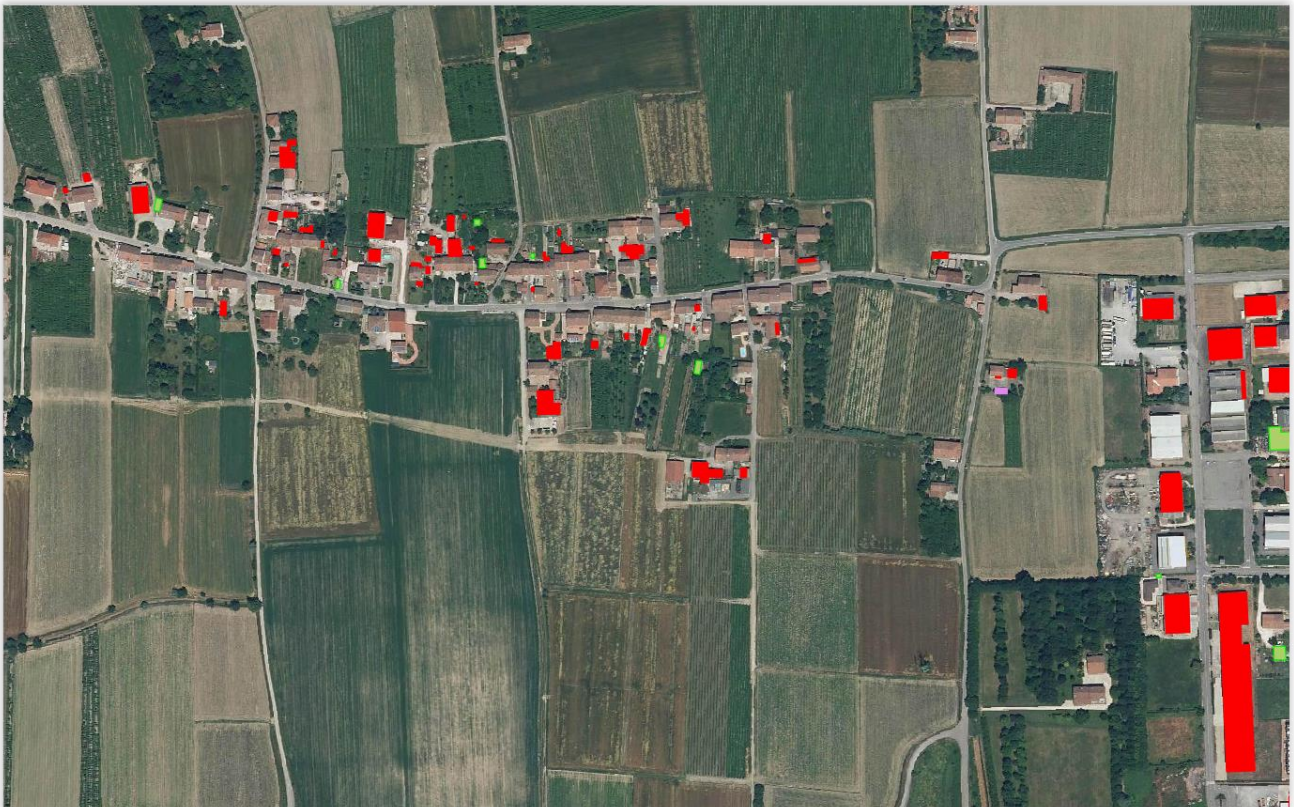
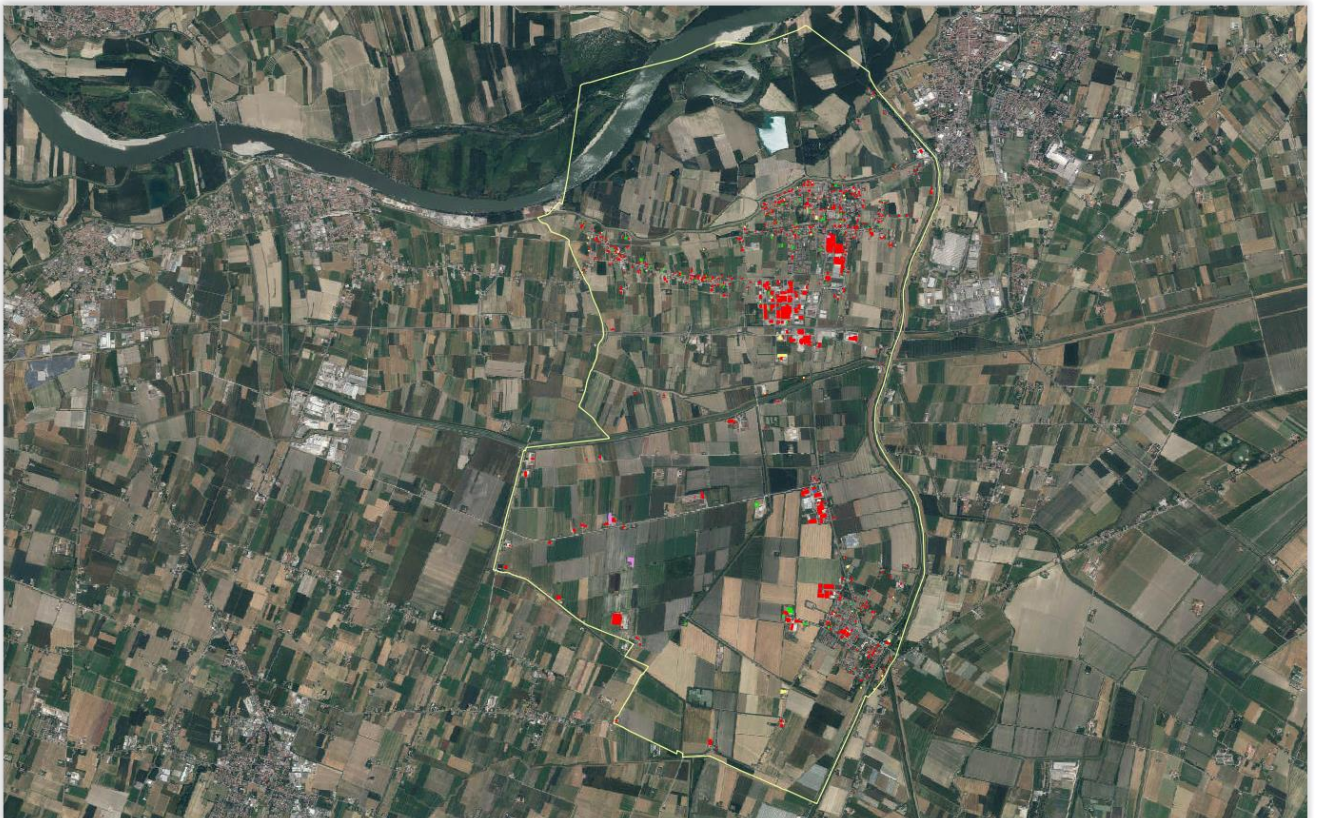
A titolo esemplificativo mostriamo, di seguito, la distribuzione delle coperture sul territorio comunale con alcuni esempi di dettaglio.

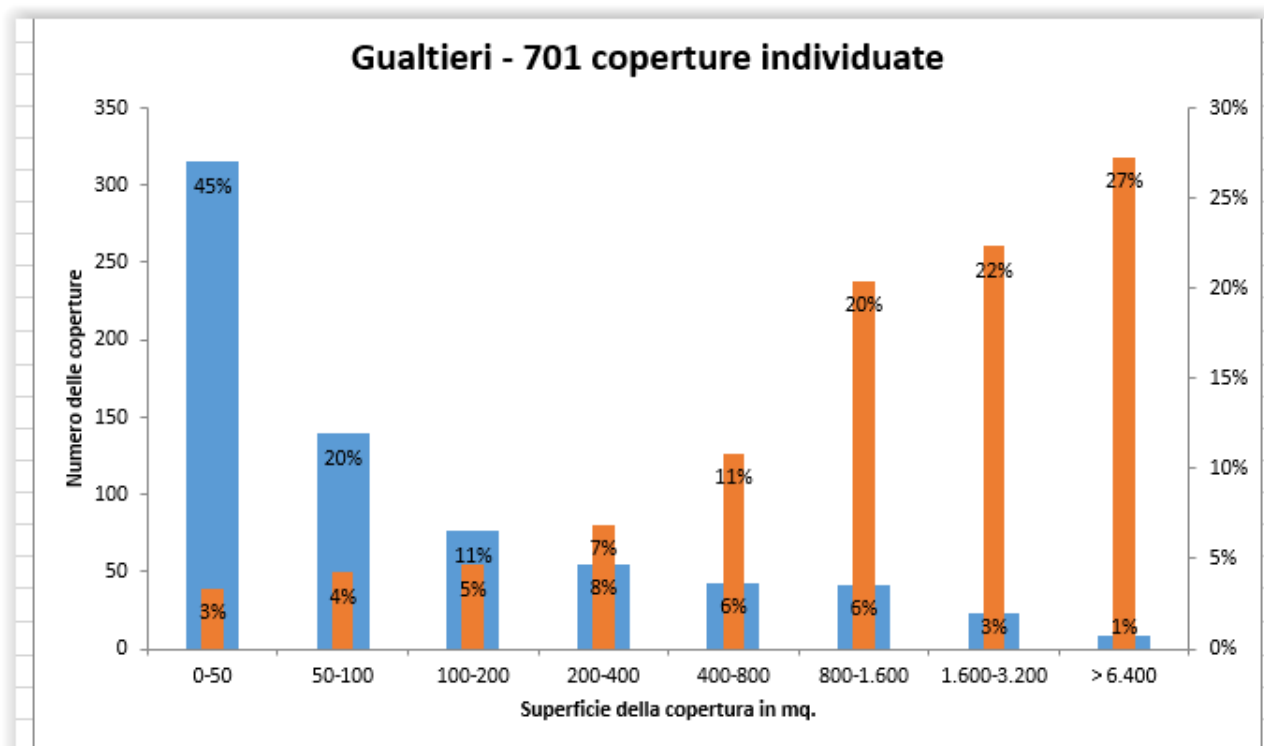
Grafico della distribuzione

Il grafico di seguito rappresenta la distribuzione della metratura sul numero di coperture individuate. Le barre blu indicano il numero di coperture per classe di metratura mentre le barre arancioni indicano la distribuzione delle superficie delle singole coperture.

Il grafico mostra un'importante concentrazione (65%) del numero di coperture di ridotte dimensioni (<100 mq) rispetto a quelle di grandi dimensioni. Oltre il 45% delle coperture ha una metratura inferiore a 50 mq. Che sta ad indicare che la presenza di MCA la si trova sparsa sui tetti di abitazioni private e non concentrata in aree industriali. Invece in termini di superficie la concentrazione maggiore la si trova in metrature superiori ai 3000mq. In altre parole, ci sono tanti interlocutori per coperture di piccole dimensioni mentre la maggior quantità di amianto è concentrata in fabbricati di grosse dimensioni
